Katselmusraportti

Projektinnumero: 220233S1
Kohde: Isonkylän koulu
Osoite: Koulukuja 15, 98400 Isokylä
Tilaaja: Markku Taavo
Päivämäärä: katselmus kohteella 25.3.2022
Laatija: PBM Rakennustutkimus
Innokaari 12, 96930 Rovaniemi

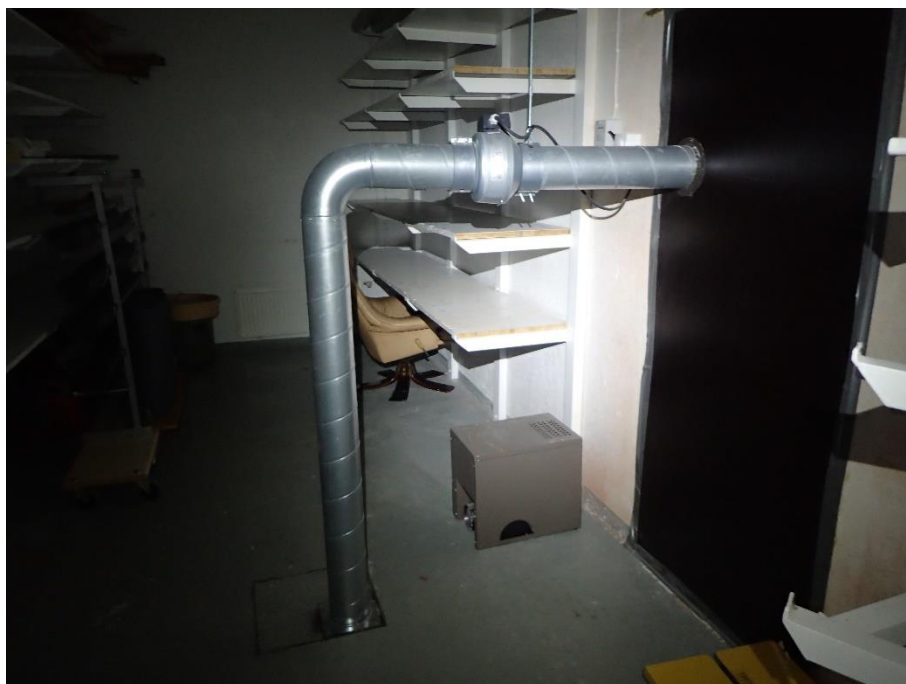
Alipaineistus on tehty kellarikerroksessa olevalle alapohjatilalle, joka oli siihen asti ollut tuulettumaton. Tilassa oli myös epäpuhtauksia. Ilma on johdettu ulos erillisellä putkistolla.

Samassa järjestelmässä on myöskin kellarin lattiassa kulkevien kanaalien alipaineistukset.

Alipaineisuutta tarkkaillaan paine-eromittarein. Tarkastuspäivänä paine oli -13,1 Pa alipainetta alapohjatilaa päin.

Kuva 1. Kanaalista tuleva kanava, jossa kanavapuhallin.
