TARKASTUSKERTOMUS
1.9.2023

Tarkastuskertomus ympäristönsuojelulain 172 §:n mukaisen tarkastuksesta Veljekset Karjalainen Oy:n hallinnoimalle kiinteistölle Haapaharjun sora-alueella Pelkosenniemellä, kiinteistöllä Keskipyhä, 583-403-1-222

Kiinteistöllä Keskipyhä sijaitseva Haapaharjun sora-alue (583-403-1-222). Veljekset Karjalainen Oy:llä on aiemmin ollut kiinteistölle maa-aineslupa (Pelkosenniemen kunta, rakennusmestari, 27.2.2008 § 5). Luvan voimassaolo on päättynyt 28.2.2018.

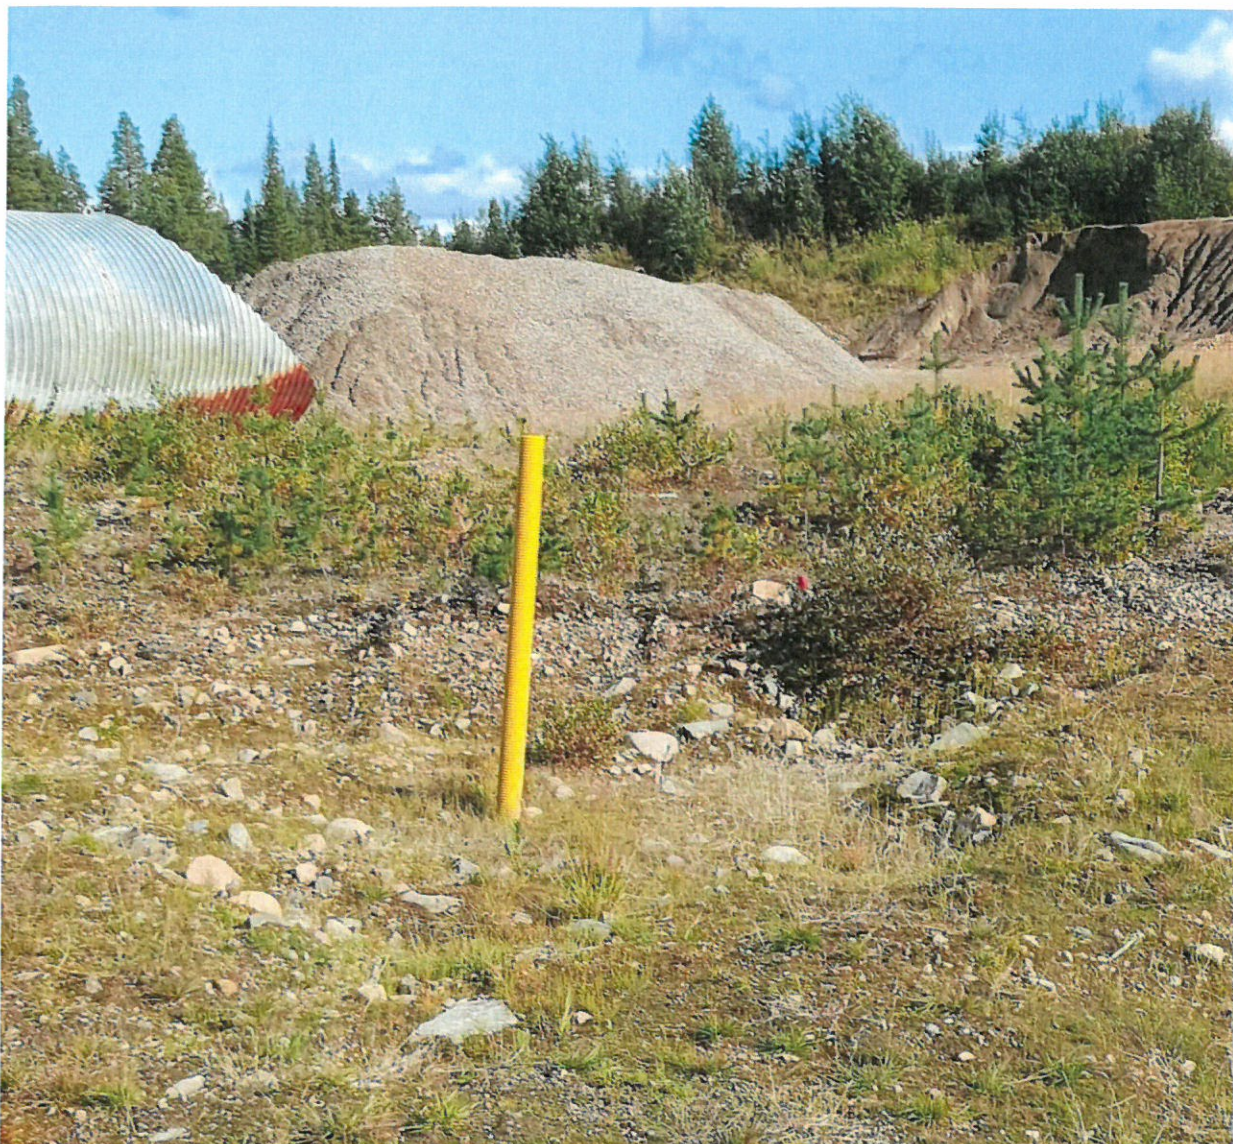
Tarkastuksella mitattiin pohjaveden suojaetäisyydeksi maanpintaan nähden 0,65 metriä. Mittausputki on esitetty kuvassa 1.

Kuva 1. Pohjaveden mittausputki.

Toiminnanharjoittaja ei ole toimittanut vaadittuja mittaustuloksia pohjaveden suojaetäisyydestä maanpintaan. Ympäristönsuojeluviranomaisen suorittamien mittausten perustella kiinteistöllä on tarve kasvattaa suojaetäisyyttä mittaustaikaa ympäriltä 1,35 metriä

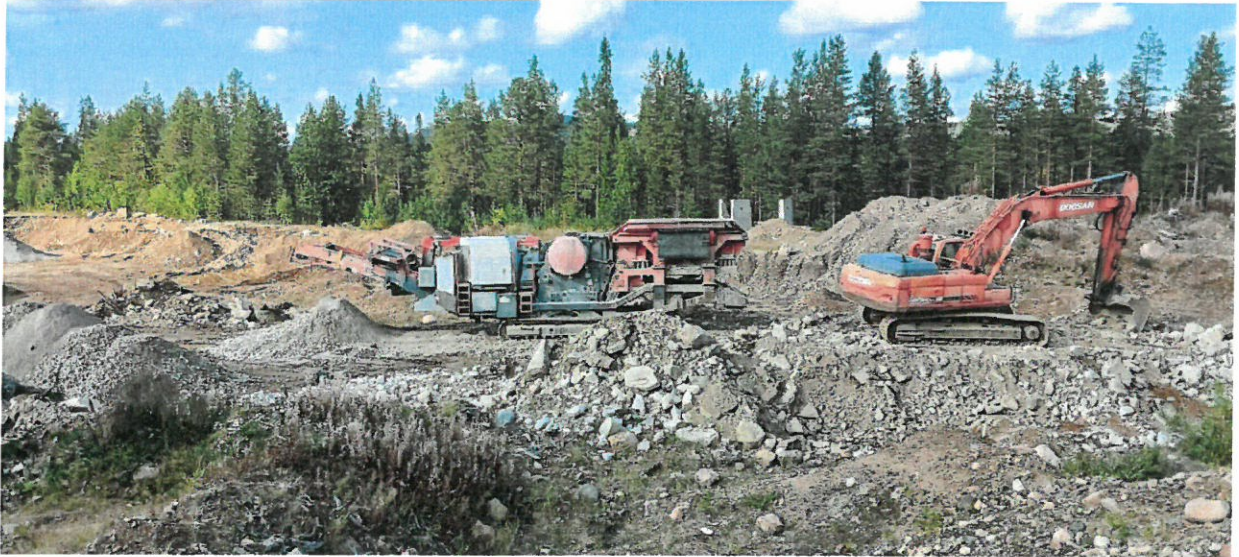
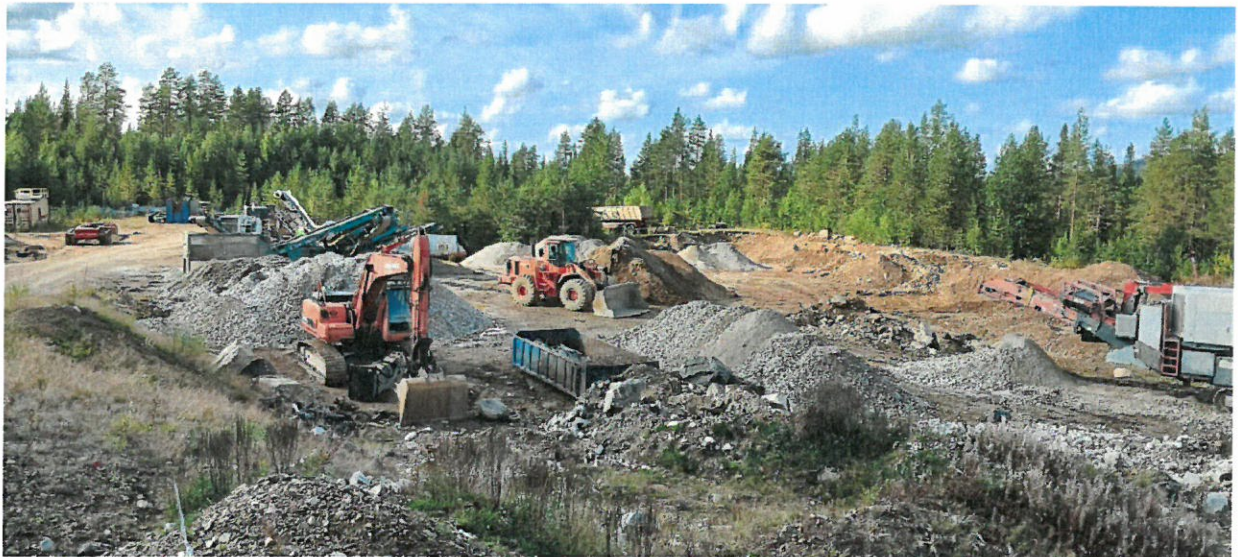
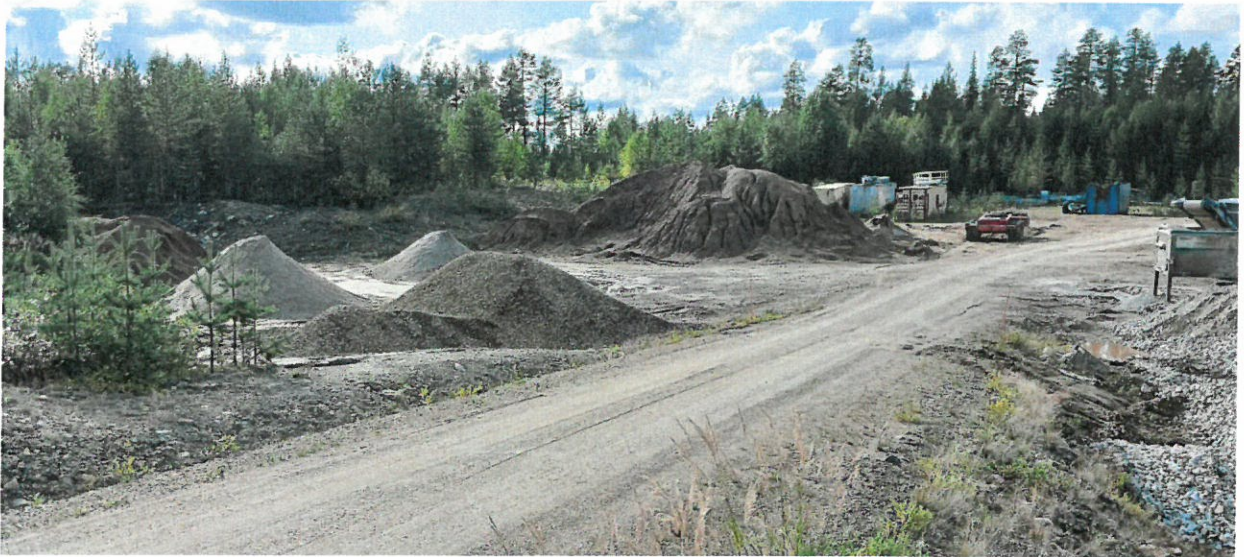
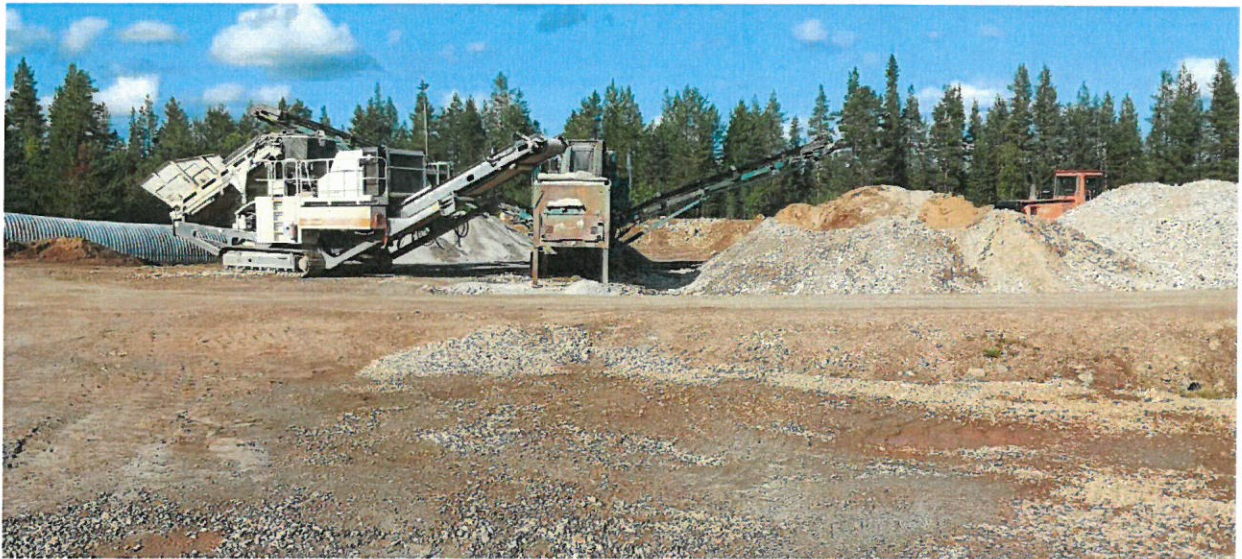
Tarkastuksella havaittiin, että kiinteistöllä ei ollut murskattu ilman toiminnan edellyttämää ympäristölupaa ainoastaan purkubetonia, vaan toiminnanharjoittaja oli murskannut myös maa-aineksia. Osa murskatuista maa-aineksista on tuotu kiinteistölle muualta. Näiden kaivumaiden alkuperää ei ole saatu selville. Maat ovat olleet varastoituna kiinteistölle jo yli vuoden, jolloin ne on tulkittava jätelain mukaiseksi jätteeksi. Toimintaa voidaan pitää melko laajamittaisena, sillä kiinteistöllä oli kolme erilaista murskainta, kaksi kaivinkonetta ja yksi kuormaaja. Kalustoa ja varastokasoja esitetty kuvissa 2, 3, 4 ja 5.

Pelkosenniemen kunnan ympäristönsuojeluviranomainen on jo aikaisempien tarkastusten yhteydessä kiinnittänyt huomiota muualta tuotuihin maa-aineksiin/kaivumaihin. Kuten käy ilmi liitteenä olevissa tarkastuskertomuksissa. Aiemmista kuvista on helppo tunnistaa jo värin perusteella, etteivät harmaan sävyiset murskeet ole lähtöisin kiinteistöltä Keskipyhä.

Koska kiinteistölle tuotujen kaivumaiden alkuperää ei ole tiedossa, ei voida myöskään varmaksi sanoa, että ovatko ne pilaantumattomia. Kuvien perusteella voidaan todeta, että maa-aineksia on useampaa erilajiketta.

Pelkosenniemen kunnan ympäristönsuojeluviranomainen tulee erillisellä viranhaltijapäätöksellä kieltämään ympäristönsuojelulain vastaisen toiminnan jatkamisen.
