# RISKIARVIO

SÄRKEKÄN KOULU, SEMINAARITIE 7, KEMIJÄRVI  
RAKENNETEKNINEN RISKIARVIO JA  
JATKOTOIMENPIDESUOSITUS

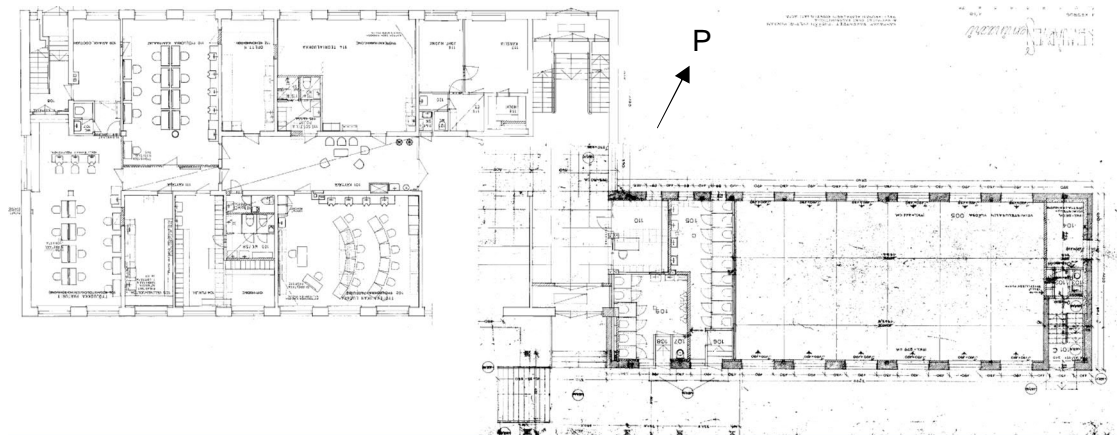
Kuva 2. Koulurakennuksessa on kaksi siipeä, kuvassa on 1. kerroksen pohjapiirustus.

Rakennuksessa on koneellinen tulo- ja poistoilmanvaihtojärjestelmä, joka on asennettu 1988. Vesi- ja viemäriputkistoja on paikoin uusittu tilamuutosten yhteydessä, muutoksista ei ole tarkkaa tietoa. Rakennuksessa on kaksi siipeä (kuva 2). Lännen puoleisessa siivessä on pääosin ollut opetustiloja ja idän puoleisessa liikuntasali ja juhlasali. Rakennus ei ole ollut käytössä 2015 jälkeen, jolloin opetus siirtyi Lepistötielle.
